### ANÁLISIS DE SUPERFICIE EN CONTACTO CON OBJETO DE ENSAYO SOMETIDO A LUZ UV

EMPRESA: **MANUEL PRIETO**  
PRODUCTO: **DESINFECTANTE DE CALZADO CON LUZ UVC**

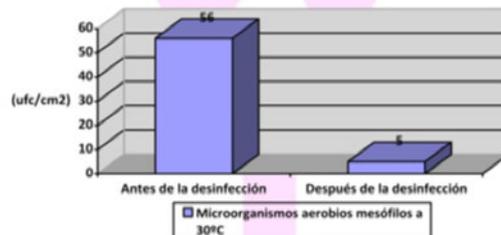
- Un hisopo en suela de zapato antes de la exposición a la luz UVC
- Un hisopo en suela de zapato después de una exposición de 5 segundos a la luz UVC

Para determinar los microorganismos aerobios mesófilos a 30°C presentes en los mismos.

Los resultados obtenidos han sido:

Los resultados obtenidos del análisis realizado sobre la superficie a desinfectar en los informes de ensayo Ref: A/0001018/15 y A/0001019/15 sugieren que tras someter dicha superficie a 5 segundos de radiación UVC se percibe una reducción del crecimiento del 91.07% de la carga microbiana con respecto a la carga de la misma superficie anteriormente a su desinfección.
